Le foto del porto rifugio di Santa Panagia: i gravi danni evidenti e la sua importanza

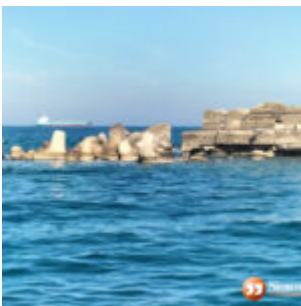
In queste foto è visibile lo stato attuale del porto rifugio di Santa Panagia, a Siracusa. Costruito negli anni 70, svolge più funzioni. Anzitutto, garantisce supervisione della sicurezza della navigazione in entrata ed uscita da Siracusa e coordina la gestione ordinaria dei servizi nautici (pilotine, rimorchiatori, ormeggiatori, sicurezza antincendio e antinquinamento, servizi accessori come raccolta rifiuti, rifornimento etc). Importante anche le funzioni a supporto della sicurezza (anche ambientale) nel consistente traffico di navi petroliere (circa 350 l'anno).

I danni sono complessi ed evidenti. La diga foranea è per metà inutilizzabile, come da ordinanze della Capitaneria di Porto di Siracusa. Evidenti i segni di ulteriori cedimenti, sotto la costante azione del mare. Il riccio di testa è ormai perduto: staccato dalla violenza delle onde dalla struttura, parzialmente affondato e con i tetrapodi resi "inoffensivi" in quella che dovrebbe essere la loro azione di depotenziamento delle onde in entrata. Diversi pezzi della struttura sono stati letteralmente spostati dal mare che è riuscito ad ingrottarsi anche nella zona interna del porto rifugio, sotto i pontili e le passerelle già inibite.
