Le foto del porto rifugio di Santa Panagia: i gravi danni evidenti e la sua importanza

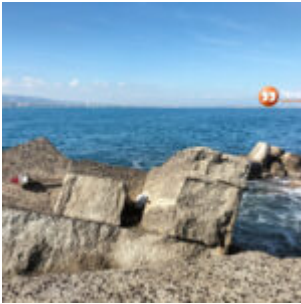
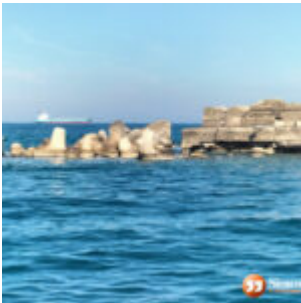
In queste foto è visibile lo stato attuale del porto rifugio di Santa Panagia, a Siracusa. Costruito negli anni 70, svolge più funzioni. Anzitutto, garantisce supervisione della sicurezza della navigazione in entrata ed uscita da Siracusa e coordina la gestione ordinaria dei servizi nautici (pilotine, rimorchiatori, ormeggiatori, sicurezza antincendio e antinquinamento, servizi accessori come raccolta rifiuti, rifornimento etc). Importante anche le funzioni a supporto della sicurezza (anche ambientale) nel consistente traffico di navi petroliere (circa 350 l'anno).

I danni sono complessi ed evidenti. La diga foranea è per metà inutilizzabile, come da ordinanze della Capitaneria di Porto di Siracusa. Evidenti i segni di ulteriori cedimenti, sotto la costante azione del mare. Il riccio di testa è ormai perduto: staccato dalla violenza delle onde dalla struttura, parzialmente affondato e con i tetrapodi resi "inoffensivi" in quella che dovrebbe essere la loro azione di depotenziamento delle onde in entrata. Diversi pezzi della struttura sono stati letteralmente spostati dal mare che è riuscito ad ingrottarsi anche nella zona interna del porto rifugio, sotto i pontili e le passerelle già inibite.
