Lungomare di Levante, si “tappa” il grande buco alla base del muraglione

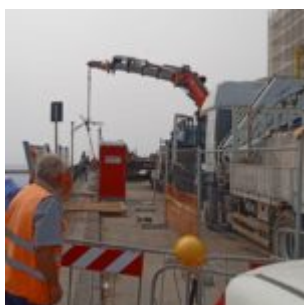
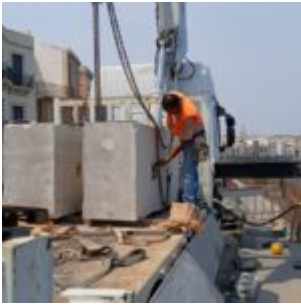
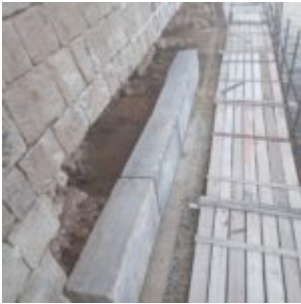
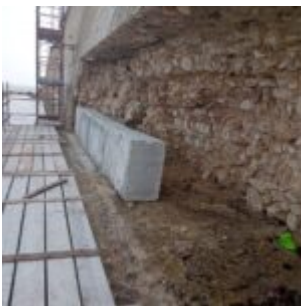
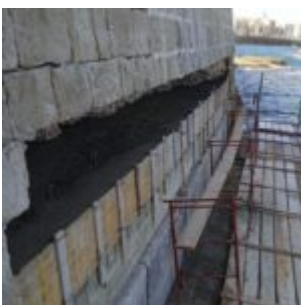
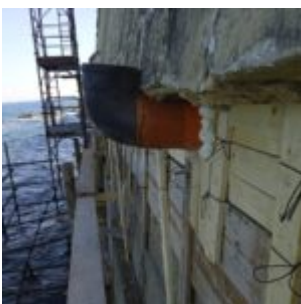
Si “tappa” finalmente il grande buco che si era aperto negli anni alla base del muraglione del lungomare di Levante, in Ortigia. Dal 2021 ad oggi, a causa delle forti mareggiate a cui quel tratto di costa è esposto, non solo il mare si era ingrottato ma – a forza di “mangiare” il materiale di riempimento – aveva anche scavato una vera nicchia, lunga e larga. Nessun rischio, si diceva, per la strada sovrastante. Per non correre rischi, il marciapiede ed alcuni posti auto sono stati però recintati ed inibiti. Il Dipartimento Regionale di Protezione Civile lo aveva inserito tra gli interventi di somma urgenza.

Nei giorni scorsi è stato allestito un ponteggio alla base del muraglione. Da lì gli operai hanno provveduto al nuovo riempimento con blocchi di calcestruzzo, materiale di costipazione e strati di cemento. Delle apposite e temporanee paratie proteggono le operazioni in corso che si concluderanno adesso con la copertura della parete con la posa di elementi di rivestimento identici agli originali.

I lavori hanno avuto un costo di circa 130mila euro, al momento anticipati da Palazzo Vermexio ma già rendicontati alla Regione che, tramite la Protezione Civile, “rimborserà” l’importo al Comune di Siracusa. Per il futuro, più che mai attuale la richiesta di nuovi frangiflutti da posizionare ad un centinaio di metri dal muraglione esposto, in modo da depotenziare il mare.
